Abschlussbericht

Schwerpunktprojekt 2012:

Prüfung von Netzanschlussteckern

Dezernat 35.3
Fachzentrum für Produktsicherheit und Gefahrstoffe
Hessische Geräteuntersuchungsstelle

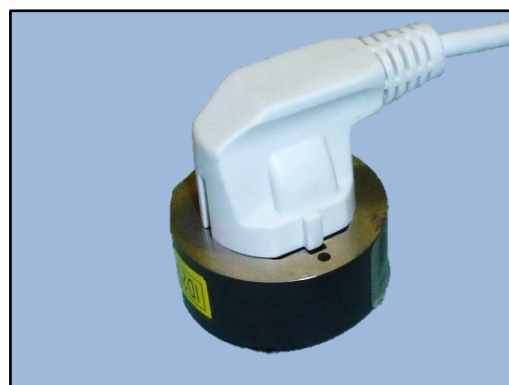
Abbildung 4: Lehre für Auswechselbarkeit

Die wesentlichen Abmessungen der Kontakte wurden bei allen Prüflingen eingehalten, lediglich der zylindrische Unterteil des Steckers war bei einigen der überprüften Steckern zu groß bemessen oder die Steckkontakte waren nicht parallel ausgeführt. Beide Auffälligkeiten führten dazu, dass der Stecker nicht vollständig bzw. gar nicht, wie in Abbildung 4 dargestellt, in die Lehre für die Auswechselbarkeit passte. Hiervon waren 13 % der Stecker betroffen.
